Réhabilitation de l'ouvrage d'Art rue de la Poudrière

Maître d'Ouvrage:
Ville de Colmar

Années:
2014

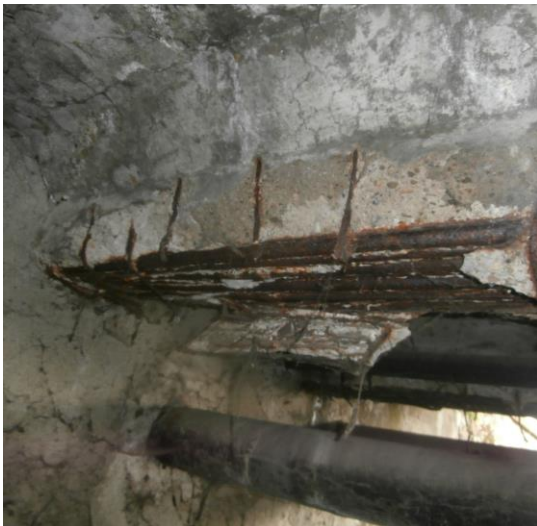
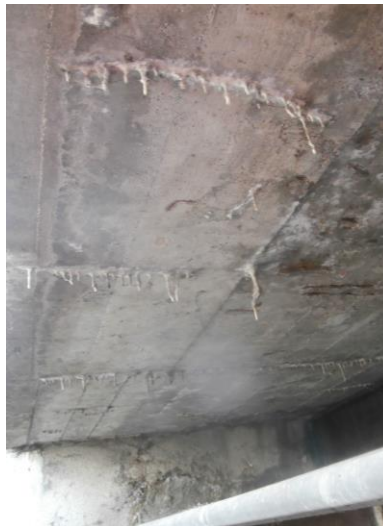
Suite au diagnostic de l'ouvrage, deux désordres ont été constatés :

- Infiltration avec sortie de calcite et stalactites actives sous trottoir et sous une voie de chaussée côté amont.
- Forte dégradation des deux poutres aval (absence d'enrobage, rupture des étriers et perte de section des armatures longitudinales) ⇒ Eclatements du hourdis béton entre ces deux poutres, avec armatures longitudinales apparentes.

Le tablier de l'ouvrage étant fortement dégradé, il a été décidé de le démolir en sauvant les parties d'ouvrages pouvant l'être (ici les culées) dans une logique de réduction des coûts

Les culées ont ainsi été ragréées afin de prolonger leur durée de vie. Le tablier a été intégralement reconstruit (pont dalle ep 35 cm).

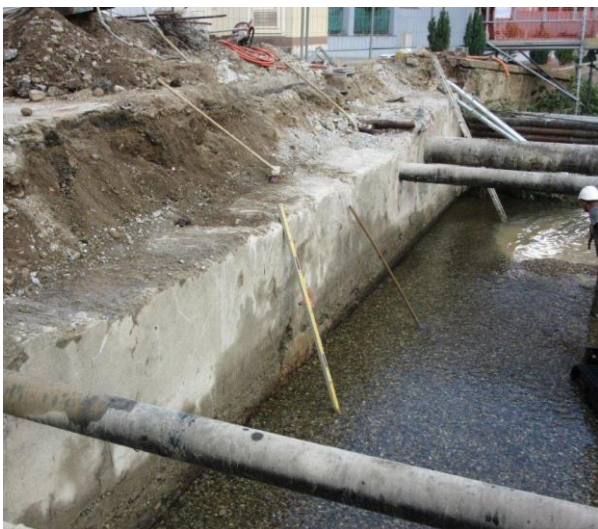
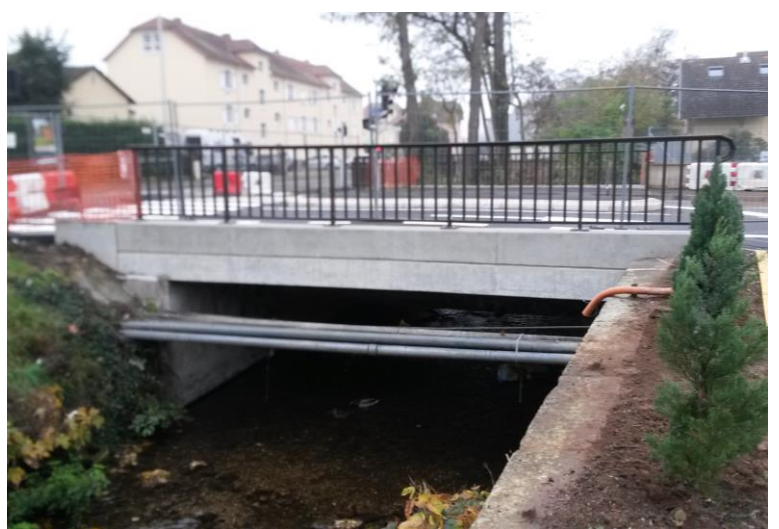
Au registre des contraintes du projet, il convient de citer le nombre important de canalisations (dont gaz) transitant sous ouvrage dont il a fallu s'affranchir (réseaux non déviés et conservés).
